Résumé

Les matériaux composites polychromes dans les commandes publiques d'œuvres d'art : Etude de cas *Couple d'amoureux aux yeux de fleur d'amandier* de Miro

Alain Roche

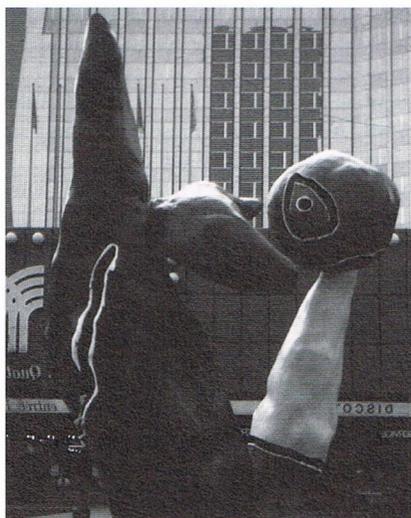
Figure 1. Sculpture de Miro, Couple d'amoureux aux yeux de fleur d'amandier.

Dès l'année 1982 la dégradation optique de l'œuvre s'est manifestée. En 1983 l'état de surface de l'œuvre devient inacceptable. Le blanchiment des deux éléments de la sculpture est dû, d'après le diagnostic de l'époque, à une perte de transparence du vernis. La première rénovation de la sculpture est inévitable, elle se fait en 1983/1984. En 1988 une expertise de l'armature par le Bureau Véritas décèle des problèmes de structure. Située en plein air cette œuvre est exposée aux intempéries. De nouveau en 1995 l'état de dégradation de l'œuvre est tellement avancé que l'E.P.A.D. décide d'entreprendre une nouvelle rénovation.

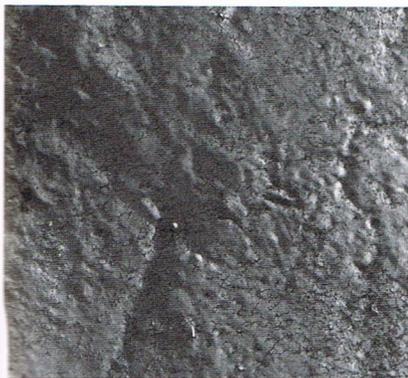
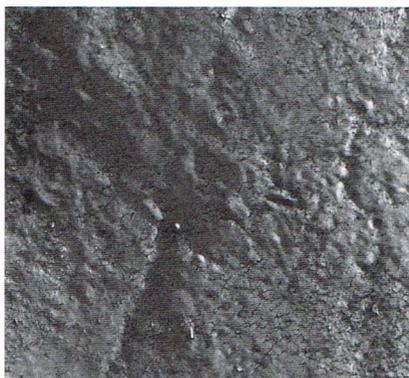
Perte de cohésion au niveau des couches superficielles: Les deux éléments de la sculpture quelles que soient leurs couleurs, sont devenus au bout d'environ 10 ans ternes et plus ou moins mats. L'exposition aux intempéries a induit des effets de dégradation photo-chimique, thermique, hydrolytique qui sont responsables de ce changement d'apparence. L'érosion des surfaces produite par les pluies, la grêle, le vent et les poussières, est accélérée par la fragilisation des peintures exposées aux rayonnements du soleil. A ces processus de dégradation superficielle s'ajoutent des tensions résiduelles. L'accumulation de ces phénomènes provoque la formation de micro-craquelures de surface. Dans les zones les plus humides des éléments de la sculpture, des micro-organismes tapissent le fond de ces micro-craquelures (voir Fig. 4).

Figure 4. Détail; micro-craquelures tapissées de micro-organismes.

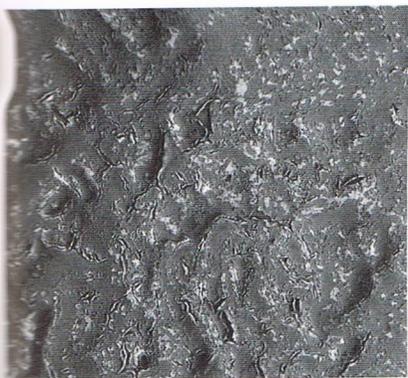
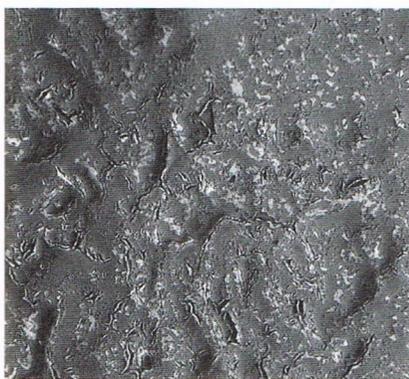
Perte d'adhérence au niveau des couches superficielles: La perte d'adhérence se manifeste par le décollement de la couche de polychromie des couches sous-jacentes. Elle est provoquée par des tensions tangentielles et se présente sous forme de craquelures ouvertes où la matière picturale s'enroule sur elle-même ou se détache pour laisser des zones lacunaires (voir Fig. 5).

Figure 5. Détail; craquelures avec des pertes de polychromie.

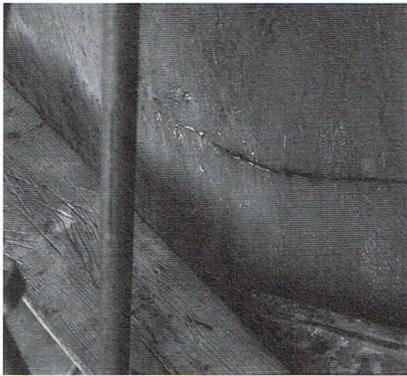
Perte de cohésion au niveau du stratifié: La structure métallique ayant perdu sa rigidité au cours du temps, les effets de distorsion ont augmenté. Par ailleurs les joints entre les morceaux de tissus de verre imprégnés de résine sont irréguliers, l'épaisseur du stratifié n'est pas homogène. Toutes ces hétérogénéités sont des points de faiblesse. C'est au niveau de ces défauts, que les fissures dans le stratifié vont apparaître lors des déformations dues aux distorsions (voir Fig. 6).

Figure 6. Détail; fissure profonde dans le stratifié.

esthétique de l'œuvre. En revanche les fissures sont le résultat d'un affaiblissement des propriétés mécaniques de l'œuvre.

Les fissures et les fentes sont le signe d'un affaiblissement mécanique de la sculpture. Elles doivent être renforcées, pour redonner à l'œuvre sa résistance, pour éviter que les fissures et fentes ne se propagent pas davantage et pour que l'intégrité esthétique soit respectée. Cette consolidation consiste dans un premier temps à ouvrir largement les fentes, les nettoyer en profondeur de manière à éliminer au mieux les concrétions de détrit et de micro-organismes. Lorsque les fentes sont ainsi purifiées, elles sont rebouchées à l'aide d'un mélange de polyester/époxy dans lequel des fibres de verre sont noyées. Ensuite le bouchage est ragréé à l'aide d'une paille de fer de manière à ce que le bouchage soit à niveau.

La consolidation de l'ossature métallique consiste à souder une série de barres de renfort en acier inoxydable. La liaison avec le stratifié se fait avec un mélange de polyester/époxy renforcé de fibres de verre. Les points de corrosion de l'ossature sont éliminés et une couche de polyester les recouvre.

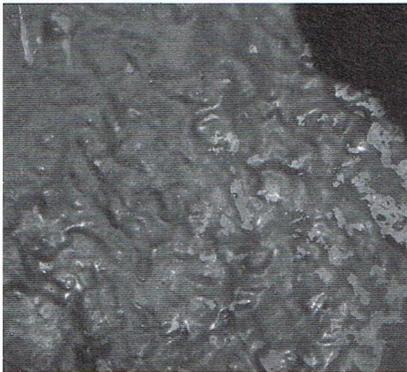
Figure 7. Détail; Incrustation de poussières et de micro-organismes.

Altérations divers: Exposée à tous les vents la surface irrégulière des deux éléments de la sculpture de Miro est un excellent piège à poussière et un bon support pour le développement des micro-organismes (voir Fig. 7).
