Pop, plaque et polymères

*Une œuvre d'Alain Jacquet
au musée d'art contemporain du Val-de-Marne*

*Bulldozer, 1967. Sérigraphie acrylique sur plaque de polyméthacrylate
découpée en deux éléments et thermo(dé)formée. 155 x 125 x 20 cm.*

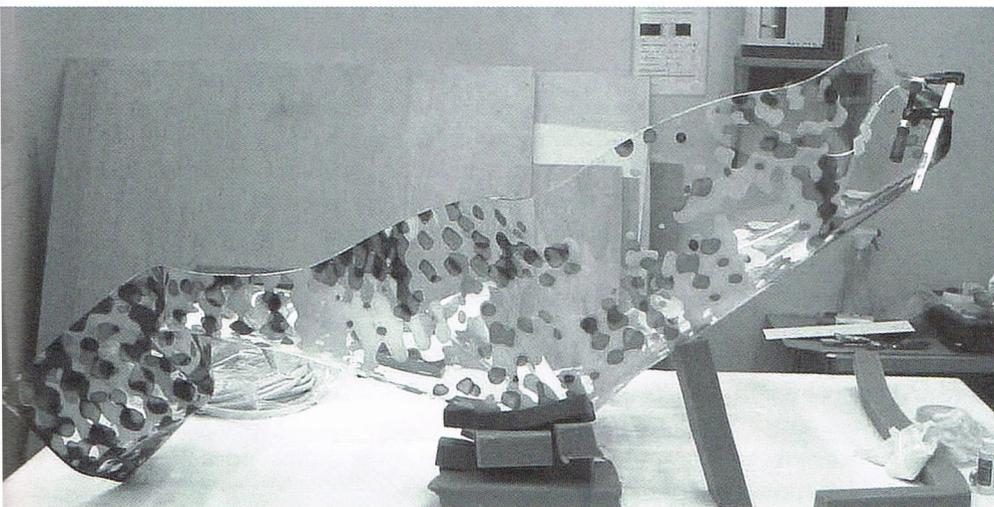
La pièce présentait deux types de dégradations structurales. Une lacune dans l'angle inférieur sénestre de la grande plaque de polyméthacrylate, prolongée par une cassure ramifiée et mal recollée, avait sans doute été provoquée par une chute, tandis que la dégradation avancée de la gaine de caoutchouc, brunie, cassante, lacunaire, correspondait au vieillissement normal de ce matériau très instable.

La mauvaise adhésion et le désaffleurement des lèvres de la cassure s'expliquaient notamment par le jeu différentiel de la plaque, dans une zone de courbure. Après dégagement des amas d'adhésifs, la cassure a été reprise avec une colle époxy bicomposant et maintenue par des bandes adhésives et un serre-joint, le temps nécessaire au séchage.

Figure 2. Le collage de la fente, après enlèvement du joint et dégrassage. © G. Barabant.

Les surfaces ont été nettoyées en plusieurs passages, à l'eau déminéralisée puis séchées avec un chiffon doux. Un traitement mécanique au scalpel localisé a cependant été nécessaire sur les zones de contact avec la gaine, tachées par les produits de dégradation du caoutchouc, comme sur les lèvres de la cassure, recouvertes comme par des débordements de colle.

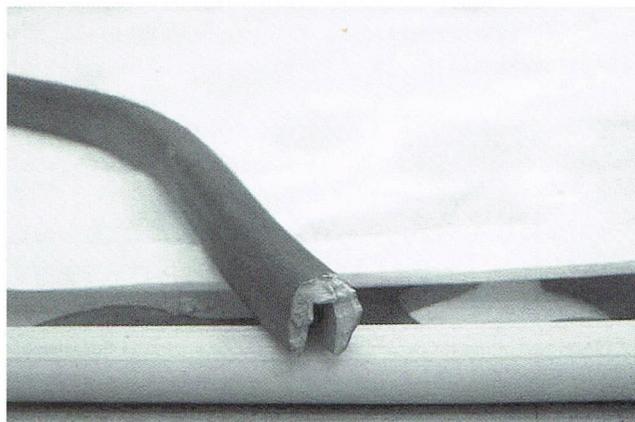
Dans ce dernier cas, l'option d'une restauration n'était pas envisageable compte tenu du degré d'oxydation du caoutchouc et de son caractère irréversible. Comme l'élément ne portait aucune trace d'intervention autographe, il était donc possible d'envisager son remplacement. Toutefois, la pose d'un bordage avec un matériau similaire n'aurait fait que repousser le problème. Il a donc été décidé de le remplacer par un joint en silicone extrudé de couleur grise, d'aspect identique mais qui offre une meilleure stabilité ; le profil d'origine a pu être exactement reconstitué en passant le silicone dans une filière réalisée sur mesure (figure 3).

Figure 3. Le joint d'origine en caoutchouc et le nouveau joint de silicone. © G. Barabant.
