PROJET Z-ART DE MOSAÏQUE A86 EVOQUANT LE CHÂTEAU DE VERSAILLES

Caractérisation et étude du comportement mécanique des matériaux utilisés pour la fabrication d'une mosaïque dans le tunnel l'A86-VL2- 06/07/2010

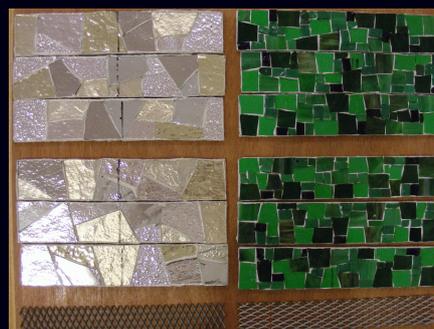
Essais de pression en flexion 3 points
Echantillon mosaïque P3TA A86

- Essais de flexion 3 points selon la norme NF B 51-124
- Essais de fatigue mécanique en flexion 3 points.
- Essais de fluage en flexion 3 points
- Calcul de l'effet de pistonement sur les panneaux.
- Calcul des efforts de cisaillement et d'arrachage.

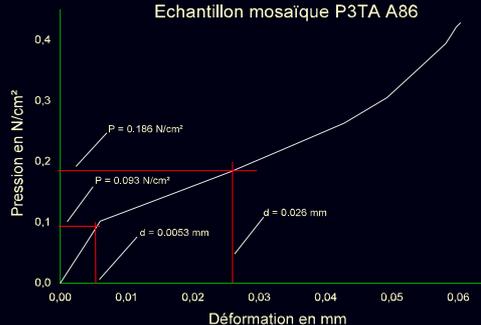
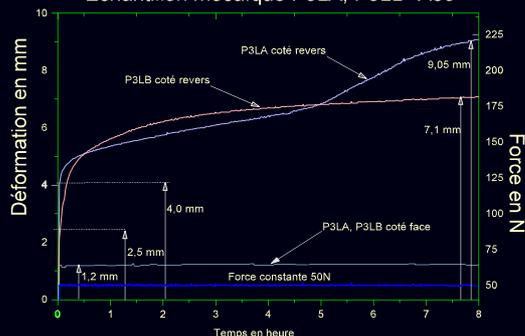
Essais de fluage en flexion 3 points
Echantillon mosaïque P3LA, P3LB -A86-

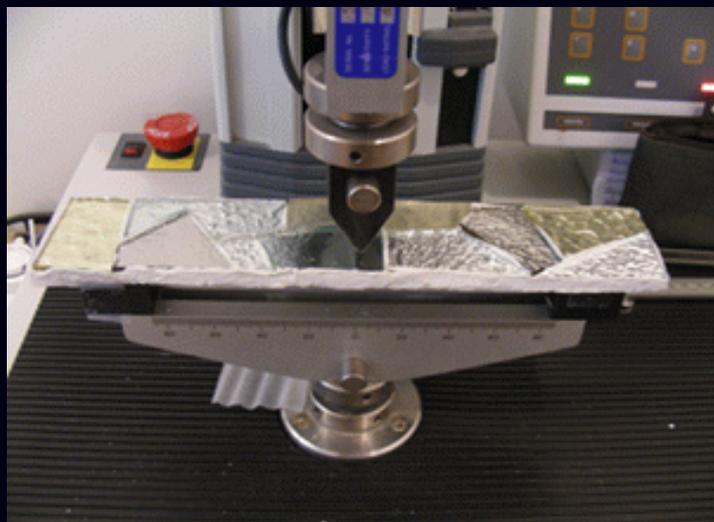
Figure : Courbes de fluage en flexion.
