Alain Roche
Jean-Pierre Chambard

Détection par thermographie et TV-holographie des défauts de la voûte de la Galerie des Glaces du château de Versailles

32 **Résumé.** À l'occasion du chantier de restauration de la Galerie des Glaces, des méthodes d'analyse non destructives ont été développées afin de mettre en évidence les altérations de la voûte, tant sur la peinture sur enduit que sur la peinture sur toile, et plus particulièrement les fissures et décollements des toiles.

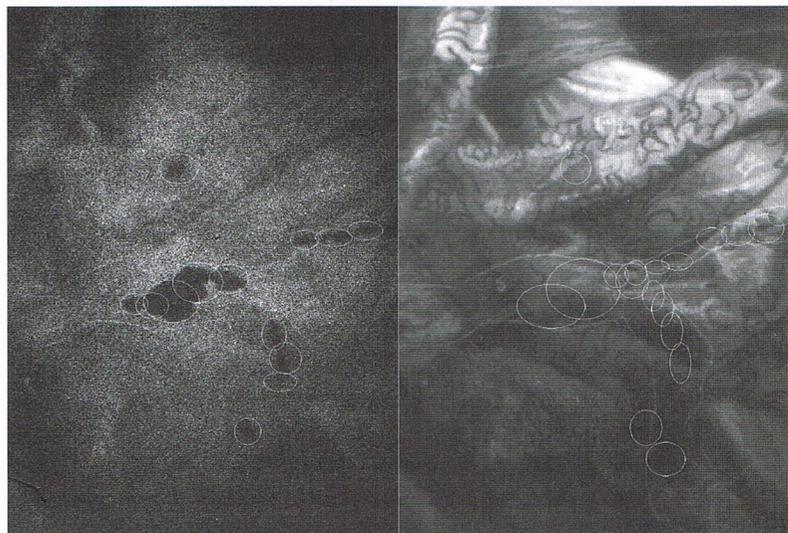
Figure 3. L'image TV-holographique de gauche montre les zones de décollement en sombre, entourées de cercles clairs. L'image de droite est la photo de la même zone où l'on voit à la craie les zones jugées défectueuses lors de l'investigation manuelle.

La figure 3 montre le type d'image obtenu : en noir apparaissent les éléments de la surface inspectée qui sont mis en mouvement par l'excitation acoustique. Il s'agit de mouvements d'amplitude micrométrique invisible à l'œil nu. Les parties qui sont adhérentes à la paroi ne sont quant à elles pas mises en mouvement par cette excitation qui reste d'un niveau très faible au regard de la force d'adhésion normale de l'enduit ou de la toile sur son support. En comparaison de l'investigation manuelle, les zones détectées par TV-holographie sont beaucoup plus localisées. Elles sont situées, sauf exception, à l'intérieur des zones repérées manuellement.

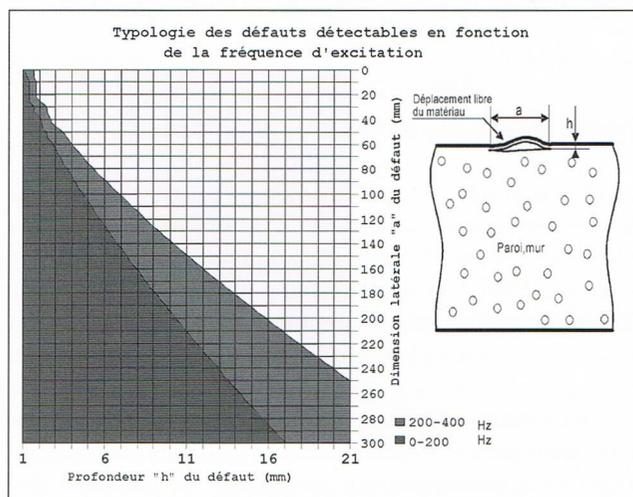
Figure 4. Représentation et typologie des défauts détectables par TV-holographie en fonction de la fréquence d'excitation.

Nous avons conduit une étude théorique en vue d'estimer le type de défaut pouvant être détecté par ce principe. Le défaut est considéré comme une plaque carrée de dimension latérale «a» et d'épaisseur «h» (profondeur du défaut) qui n'est pas adhérente sur le support et qui est encastrée sur tout son pourtour (figure 4). La première fréquence de résonance d'une telle plaque est fonction de la constante élastique du matériau (module de Young), de sa masse volumique, ainsi que des paramètres dimensionnels «a» et «h».

Le graphique montre les valeurs des fréquences d'excitation qu'il faut utiliser, en fonction des paramètres largeur «a» et profondeur «h» des défauts. On comprend la nécessité

d'effectuer un balayage en fréquence pour détecter les différentes typologies de défauts. D'autre part, si on limite à 400 Hz la fréquence d'excitation, on peut par ce graphique déterminer les limites en profondeur et en largeur des défauts détectables. En particulier, les défauts de petites dimensions ne seront détectés que s'ils sont proches de la surface. En d'autres termes, ce principe de détection de défaut met avant tout en lumière les zones présentant une faible rigidité mécanique : ce sont aussi des zones qui présentent le plus de risque de se détacher de la paroi.

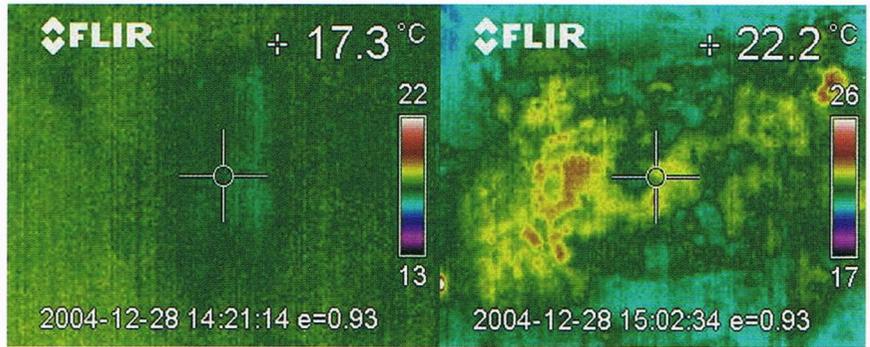
Figure 1. Évolution des couleurs du thermogramme suite à un léger échauffement.

Dans cette partie de la peinture restaurée, le décollement des toiles n'est pas visible. À l'équilibre avec l'environnement, la température de départ de la surface est de 17,3 °C et la couleur du thermogramme est uniforme. Au cours de l'échauffement de la surface, on voit apparaître des différences de température et, à 19,9 °C, le thermogramme nous donne déjà un premier niveau d'informations sur l'étendue des décollements. À 22,2 °C, nous avons une représentation très détaillée de la forme, de la continuité et de la profondeur des différentes poches qui se situent dans cette zone. Les poches les plus profondes sont en orangé et la discontinuité du collage est représentée par les taches jaunes, (figure 1.IV).

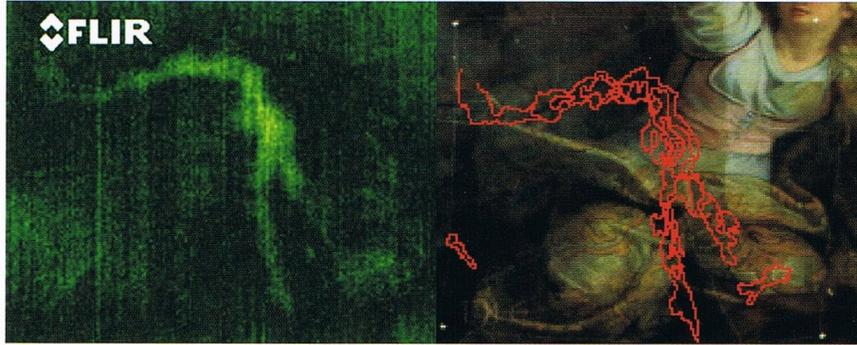
Figure 2. Thermogramme d'une fissure.

Le repérage acoustique avait permis de détecter un défaut discontinu composé de deux sillons vertical et horizontal. La thermographie donne des informations plus précises sur l'étendue et la forme de défaut. L'aspect du thermogramme est caractéristique d'une fissure autour de laquelle la toile s'est décollée. La fissure fait un angle droit et la partie verticale se divise en deux embranchements. La profondeur des vides est indiquée par les couleurs (figure 2.IV).

La thermographie est plus explicite en nous montrant la position de la fissure et sa forme exacte. Elle est plus étendue que la présumée fissure identifiée par sondage acoustique.

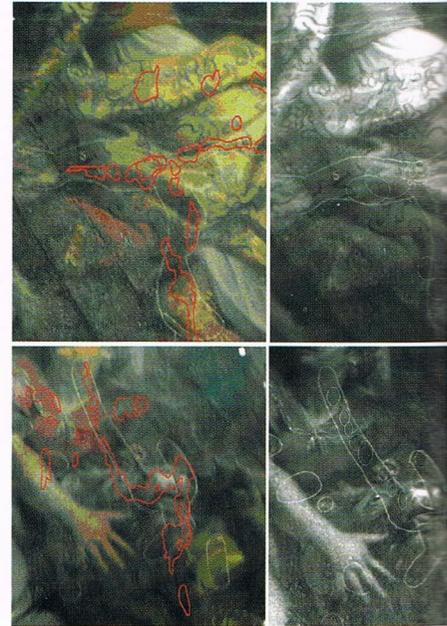
Figure 5. Comparaison de l'analyse thermographique (à gauche) et holographique (à droite) par rapport au repérage manuel (marquage à la craie).

La figure 5.IV permet de comparer, sur deux zones différentes, les mesures thermographiques (colonne de gauche), holographiques (colonne de droite) et manuelles (marquage à la craie visible dans les deux colonnes). Les deux techniques d'imagerie donnent des résultats très comparables en fournissant une délimitation beaucoup plus précise des décollements. La thermographie permet toutefois d'identifier plus de zones que les deux autres méthodes et, en particulier, des zones isolées de petite taille. La TV-holographie a révélé également la présence d'une fissure non débouchante (image du bas, trait horizontal) non détectée par les autres méthodes.

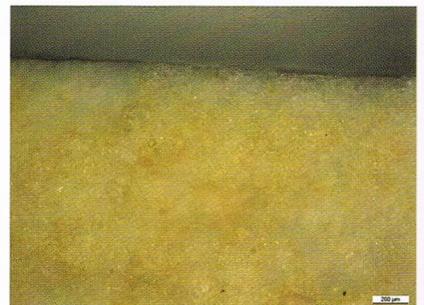
Figure 2. Film de Carbopol® 940 observé sur la tranche au microscope. © F. Chantepie.

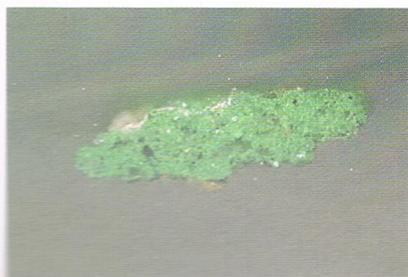
Figure 6. La coupe stratigraphique décèle la présence de vert de phtalocyanine. © C2RMF, S. Pagès.

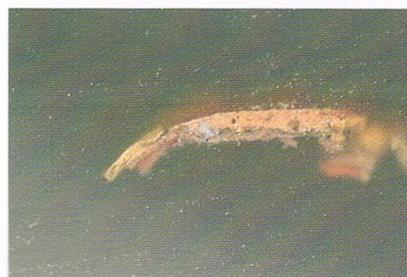
Figure 7. Coupe stratigraphique de la couche rose orangé. © C2RMF, S. Pagès.
