**Laboratoire d'analyses et de recherches pour la conservation et la restauration des oeuvres d'art**  
09 rue d'Alésia 750014 Paris. Tél. 01 45 65 36 91. email: a.roche@larcroa.fr

## Etude préalable à la restauration du plafond du salon de Mercure Etude stratigraphique des peintures et des éléments sculptés Grand appartement du Roi. Château de Versailles. Juillet 2010.

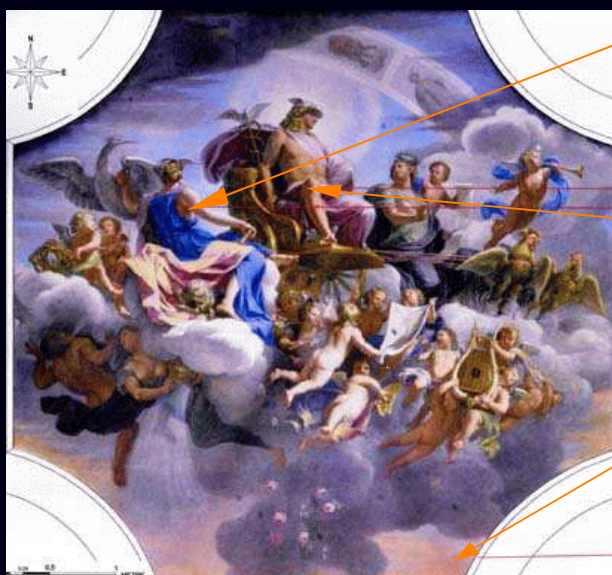
Pour avoir une représentation significative des techniques utilisées, de l'état de conservation et de l'identification des matériaux rapportés, le prélèvement de 18 échantillons sur les peintures et de 14 échantillons sur les stucs dorés et les moulures d'encadrement ont été nécessaires. Les méthodes analytiques: la fluorescence X (XRF), la microspectrophotométrie IRTF, la microscopie à balayage électronique (MEB) et la microchimie ont permis l'identification de l'ensemble des matériaux constitutifs du décor. Pour les peintures la gamme de pigments identifiés est constituée de: carbonate de calcium, blanc de plomb, vermillon, ocre jaune, outremer naturel et bleu de smalt. A l'occasion des campagnes de restauration de 1975 et 1977 les restaurateurs ont utilisé des résines de synthèses de type polyacrylate et acétate de vinyle.

Les stucs sont composés d'un mélange de carbonate de calcium et de plâtre. L'or est posé sur une mixtion à l'huile siccative contenant une faible concentration de terre.
