Résumé

Les matériaux composites polychromes dans les commandes publiques d'œuvres d'art : Etude de cas *Couple d'amoureux aux yeux de fleur d'amandier* de Miro

Alain Roche

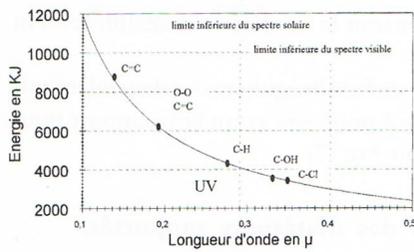
Figure 2. Energie photochimique par rapport aux énergies de liaison de certains groupements chimiques.

Radiations d'une longueur d'onde inférieure à 380 nm (UV). L'énergie lumineuse transportée par les photons est inversement proportionnelle à la longueur d'onde. [4] Pour une longueur d'onde de 350 nm l'énergie est de 3406 kJ. Si l'on compare cette énergie à l'énergie de liaison de certains groupements chimiques, nous voyons que certaines liaisons sont sensibles au rayonnement solaire (voir Fig. 2).

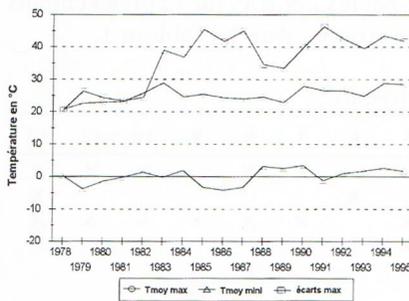
Figure 3. Variation de la température du site de la Défense.

Radiations d'une longueur d'onde supérieure à 760 nm (UV). Elles sont à l'origine du rayonnement thermique. L'interaction de cette onde avec la matière est la cause de l'échauffement de celle-ci. Il faut considérer à la fois l'échauffement de l'air mais aussi celui de la matière. La température de l'air nous est fournie sous abri par de B.C.R.P. Elle varie périodiquement en fonction des cycles diurnes et nocturnes, des mois, des saisons et des années (voir Fig. 3).

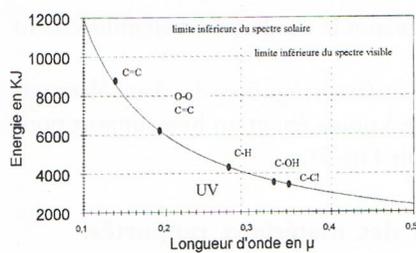
Figure 2. Energie photochimique par rapport aux énergies de liaison de certains groupements chimiques.

Radiations d'une longueur d'onde inférieure à 380 nm (UV). L'énergie lumineuse transportée par les photons est inversement proportionnelle à la longueur d'onde. [4] Pour une longueur d'onde de 350 nm l'énergie est de 3406 kJ. Si l'on compare cette énergie à l'énergie de liaison de certains groupements chimiques, nous voyons que certaines liaisons sont sensibles au rayonnement solaire (voir Fig. 2).

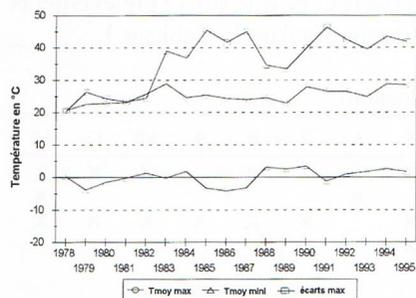
Figure 3. Variation de la température du site de la Défense.

Radiations d'une longueur d'onde supérieure à 760 nm (UV). Elles sont à l'origine du rayonnement thermique. L'interaction de cette onde avec la matière est la cause de l'échauffement de celle-ci. Il faut considérer à la fois l'échauffement de l'air mais aussi celui de la matière. La température de l'air nous est fournie sous abri par de B.C.R.P. Elle varie périodiquement en fonction des cycles diurnes et nocturnes, des mois, des saisons et des années (voir Fig. 3).
