Laboratoire d'analyses et de recherches pour la conservation et la restauration des oeuvres d'art
09 rue d'Alésia 750014 Paris. Tél. 01 45 65 36 91. email: a.roche@larcroa.fr

Château de Versailles: Campagne de mesures pour évaluer l'activité des fissures des salons de Mercure et de Mars du Grand Appartement du Roy - 2009/2010

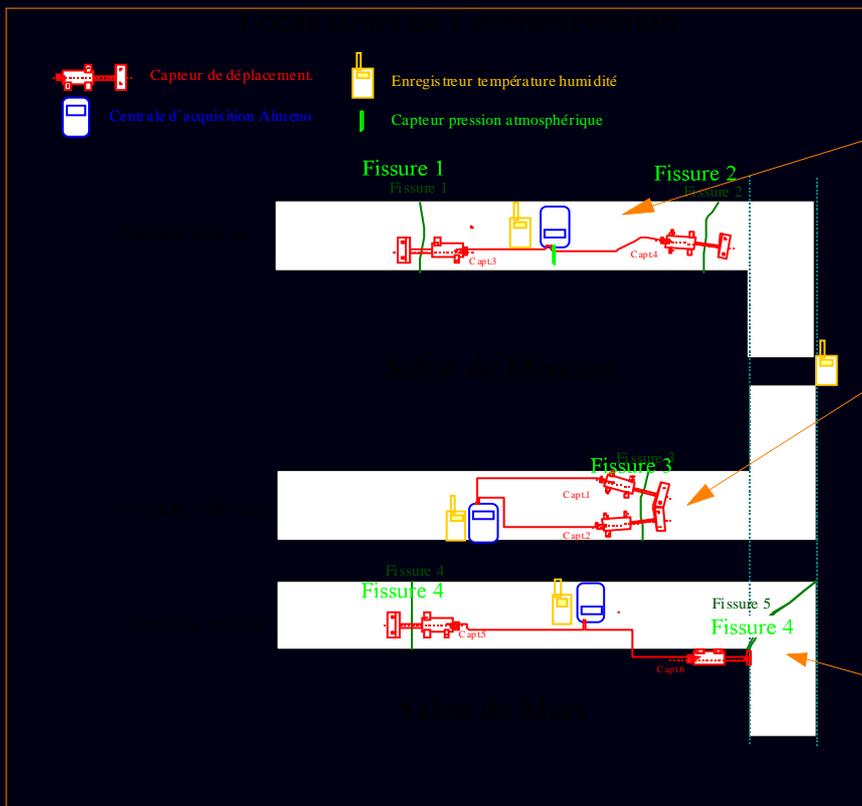
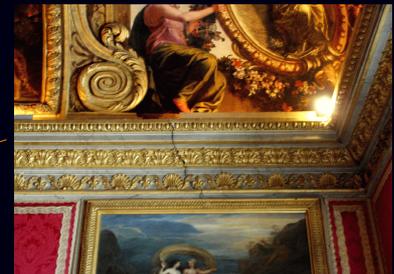
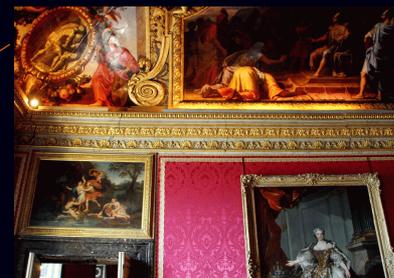
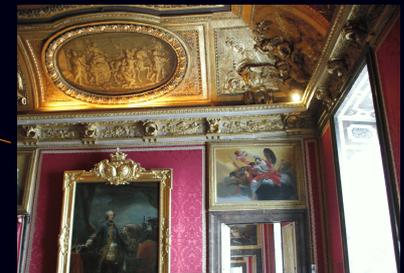
Localisation de l'instrumentation

D'importants désordres structuraux, se manifestant par des fissures, ont été observés au niveau des corniches et des stucs dans les salons de Mercure et de Mars. Afin d'identifier l'origine de l'activité des fissures, l'E.P.M.D.N.V a retenu la candidature du LARCROA qui a proposé d'instrumenter les principales fissures de ces salons par des palpeurs potentiométriques de déplacement et par des enregistreurs thermohygrométriques reliés à des centrales d'acquisition autonomes. La campagne de mesure prévue pour 6 mois a permis d'établir l'origine de l'activité des fissures. Cette étude s'est faite en partenariat avec In extenso.
